東日本大震災からの復旧・復興  
「日立キャンパスにおける  
技術部支援」

### 2.震災後の電気復旧支援

## 日立キャンパスにおける技術部の業務支援活動

### ～震災後の電気復旧作業支援～

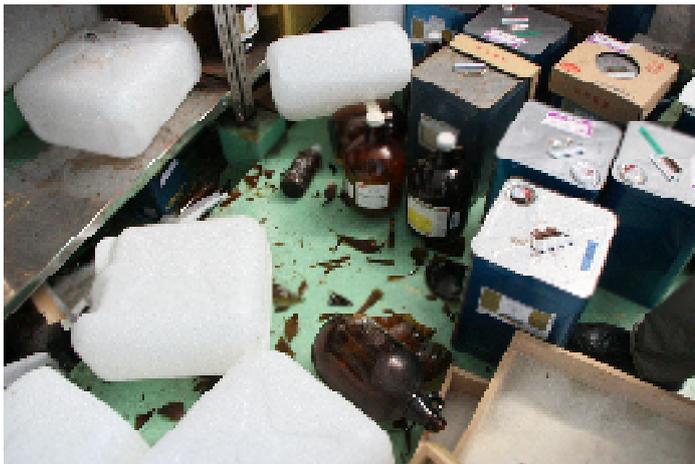
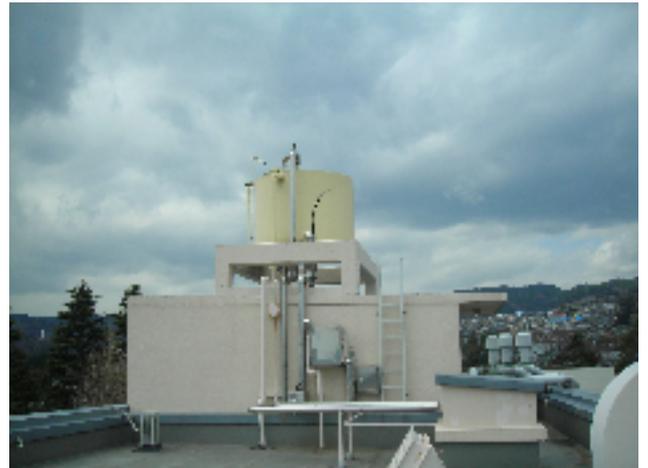
図 1：震災直後の茨城大学

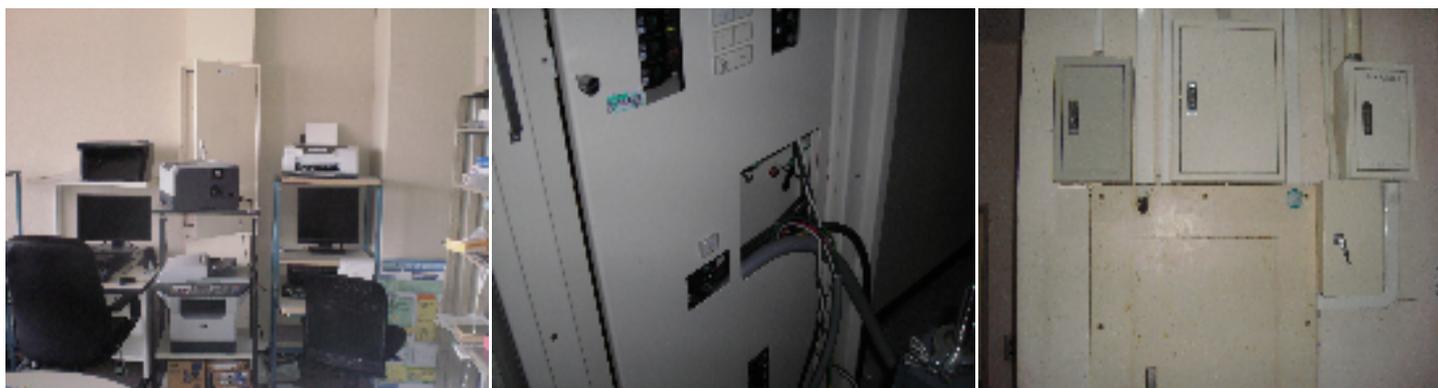
今回の復電作業により、日立キャンパス内の電気に関する多くの問題点が見えてきた。その見えてきた問題点をここに紹介する。まず1つ目は、分電盤の前に実験装置や荷物を置き開かないようになっている実験室や倉庫である。このような場所では、分電盤を点検したり、増設したりすることは不可能になる。2つ目は、分電盤からの素人配線工事である。本学では、責任の所在をはっきりさせるため、電気工事などは、専門業者に依頼するきまりとなっている。そのため、素人配線工事による火災や感電は、大きな問題になる。3つ目は、電気設備増設による設計変更の記載漏れである。この問題は、増設部分の記載がどこにもされていないため、電気系統がどのようにつながっているかわからず、事故が発生したときに異常個所の特定ができない。このような問題は、今後起こる事故や災害時の対処を遅れさせ、大きな被害につながる可能性がある。

図4：キャンパス内の改善箇所

「東日本大震災」では、多くの犠牲を出した。それにより、失った物は大きいですが、改めて自分達を見直す機会にもなった。今後このような災害に備えて常日頃から上記のような問題点を改善して、設備点検を行い、万全を期することが必要である。今後も技術部として、茨城大学の復興・復旧に向けた業務支援の要請がある限り行っていきたい。

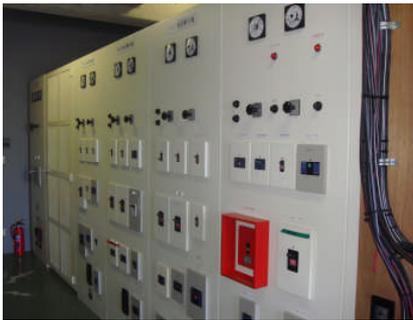
復電する建物の電気室

Check Point  
実際に電気図面のL-1、L-2、L-3、L-4があるか？
